Н.П.Муру

ЛИНЕЙНЫЙ КОРАБЛЬ «НОВОРОССИЙСК» (уроки трагедии)

БИБЛИОТЕКА "ГАНГУТ"

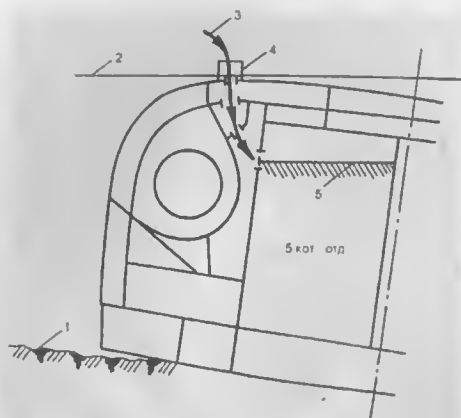
Схема проникновения в 5-е котельное отделение линкора «Новороссийск».

1 — поверхность грунта; 2 — поверхность моря; 3 — путь движения спасательной группы; 4 — коффердам; 5 — уровень воды в котельном отделении

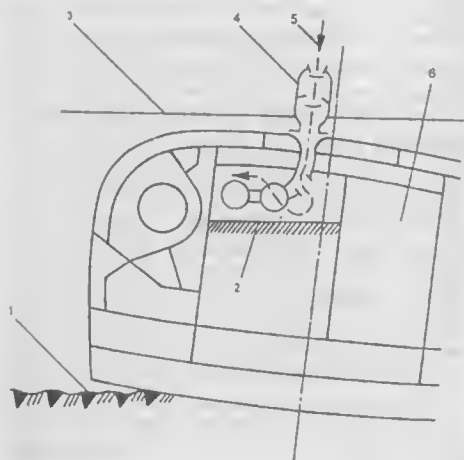
Схема проникновения в 1-е машинное отделение линкора «Новороссийск».

1 — поверхность грунта; 2 — уровень воды в машинном отделении; 3 — поверхность моря; 4 — иллюзовая камера; 5 — путь движения спасательной группы; 6 — 1-е котельное отделение

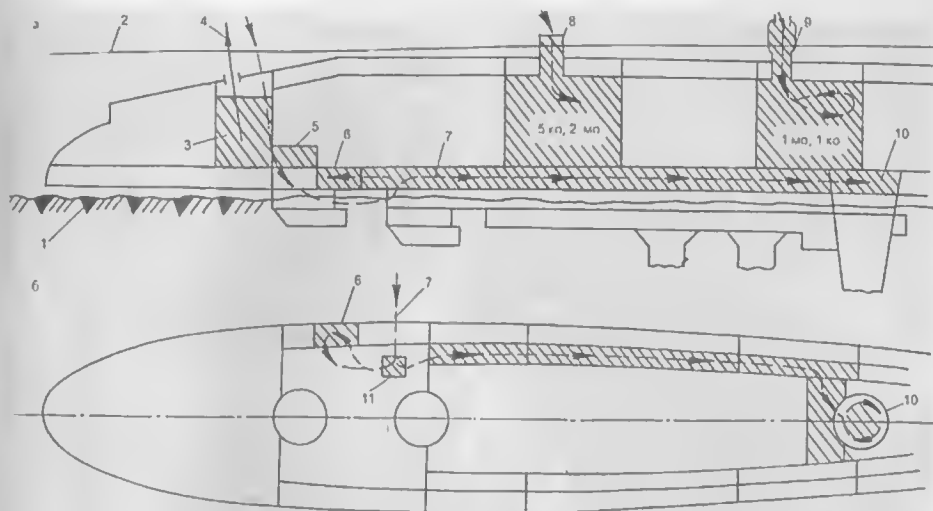
Схема обследования водолазми отсеков опрокинувшегося линкора «Новоросийск»:

а — продольный разрез, б — план по броневоу палубе.

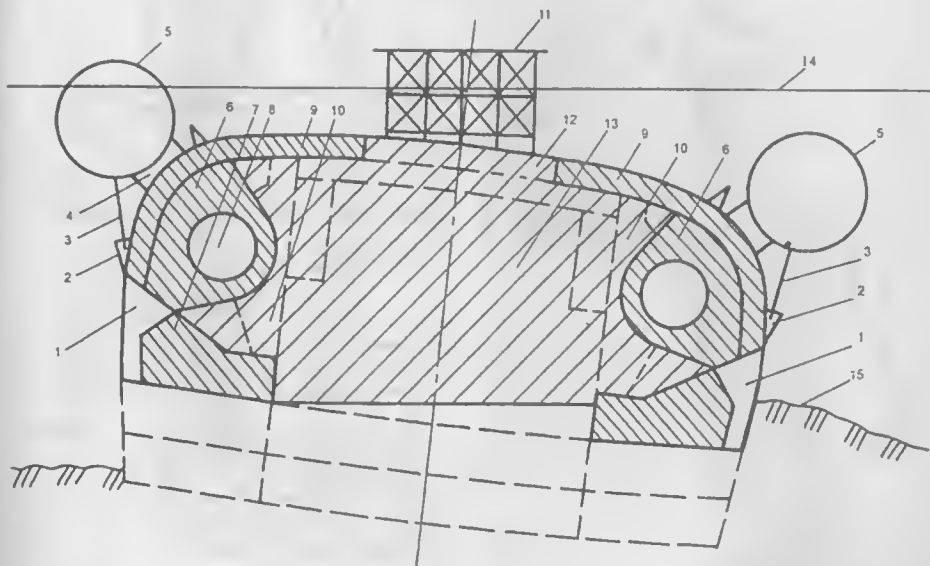
Схема разделения по ширине основной части корпуса линкора «Новоросийск»

1 — верхние отсеки подводной конструктивной защиты (ПКЗ); 2 — судоподъемные проушины; 3 — стропы; 4 — скуловые подушки; 5 — 200-тонные «понтонеры остойчивости»; 6 — отсеки кольцевого поглотителя ПКЗ; 7 — креновые отсеки и бортовые кладовые; 8 — отсеки цилиндрического поглотителя ПКЗ; 9 — отдельно продуваемые расширительные отсеки ПКЗ; 10 — фильтрационные и мелкие отсеки ПКЗ; 11 — эстакада; 12 — междонные отсеки; 13 — центральные отсеки (машинно-котельные отделения и артиллерийские погреба); 14 — поверхность моря; 15 — поверхность грунта

Обеспечение остойчивости линкора при его подъеме потребовало разделения по ширине продуваемой части корпуса с использованием кессонных работ.

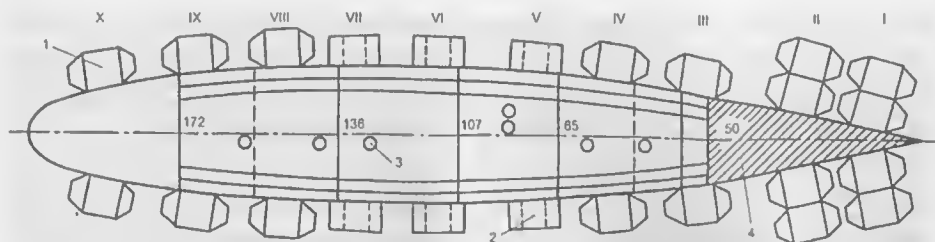
Подъем линкора «Новоросийск». Схема расположения понтонов и разделения корпуса на автономные отсеки по длине.

I — X — группы судоподъемных понтонов;

1 — 400-тонные понтоны; 2 — 200-тонные понтоны; 3 — шлюзовые шахты; 4 — испродуваемый объем

Основную часть подъемных сил должна была обеспечить продувка корпуса в корму от 50 мм. Вспомогательная роль отводилась судоподъемным понтонам (9 пар 400-тонных и 3 пары 200-тонных), которые должны были поддерживать непродуваемую, вследствие больших повреждений, носовую часть корабля, увеличивать его остойчивость и уменьшать осадку для перевода в Казачью бухту.

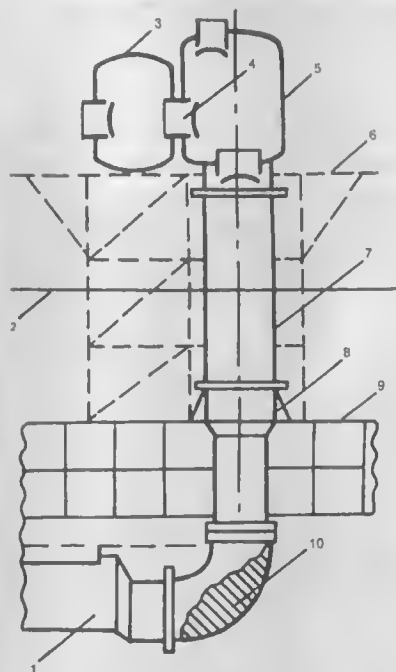
Схема установки шлюзовой шахты над машинным отделением линкора «Новоросийск».

1 — главный циркуляционный насос; 2 — уровень моря; 3 — предкамера; 4 — соединительная труба; 5 — камера; 6 — настил эстакады; 7 — шахтная труба; 8 — нижний комингс; 9 — днище линкора; 10 — вырез в отливном патрубке

Подготовка линкора к подъему началась в марте 1956 года с установки на днище семи шлюзовых шахт и эстакады для их обслуживания. Это потребовало огромного объема работ по подводной сварке и резке. Для обеспечения непроницаемости основной части корпуса были заварены 250 забортных отверстий и выполнена заделка железобетонном пробонны в переборке на 50 шп.

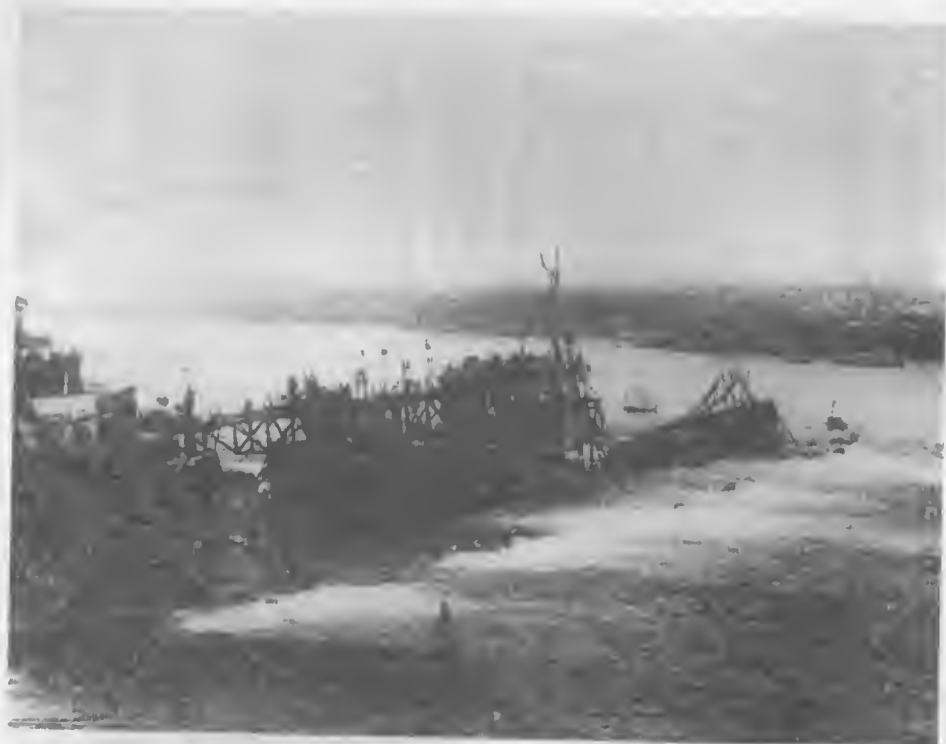
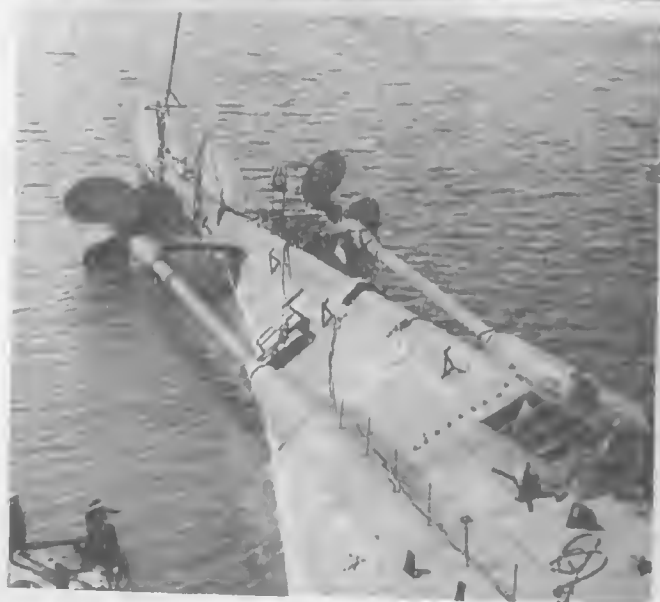
Подъем линкора
«Новоросийск».
Вверху — всплытие носовой
оконечности (кинокадр с
вертолета), внизу —
кормовая оконечность
линкора после всплытия

Носовая оконечность медленно всплыла после начала генеральной продувки (частичная продувка осуществлялась уже с 30 апреля), а корма — еще через час. Всплытие ее было бурным вследствие интенсификации продувки, вызванной желанием командующего Черноморским флотом адмирала В.А. Касатонова. При продувке одновременно использовались 24 компрессора общей производительностью 120—150 м³ свободного воздуха в минуту). Днище поднялось над водой примерно на 4 м.

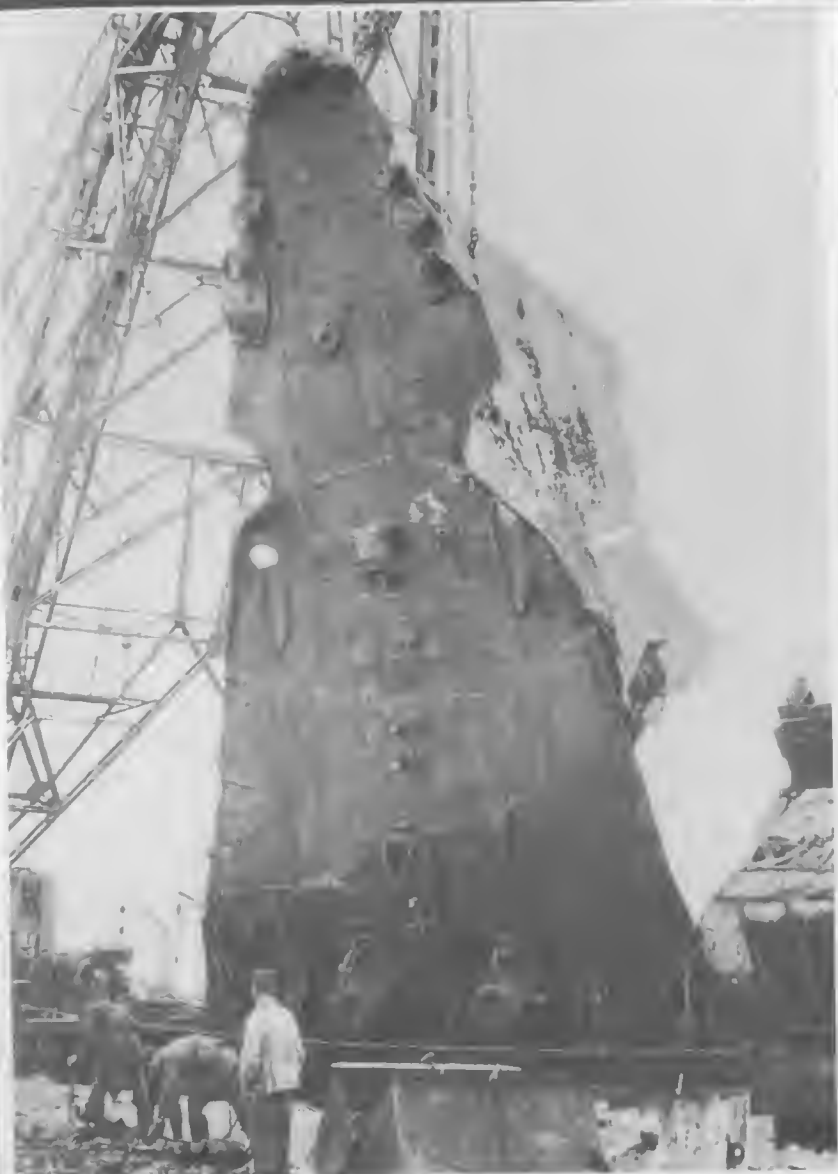
Последний путь линкора «Новоросийск».
Разделка на металл носовой оконечности
